PM Geoteknik Fjätervålen

Översiktlig geoteknisk undersökning

RegNo 556767-9849
Fjätervålen geoteknisk
undersökning
30036332-001

2022-06-28 rev A 2022-11-18

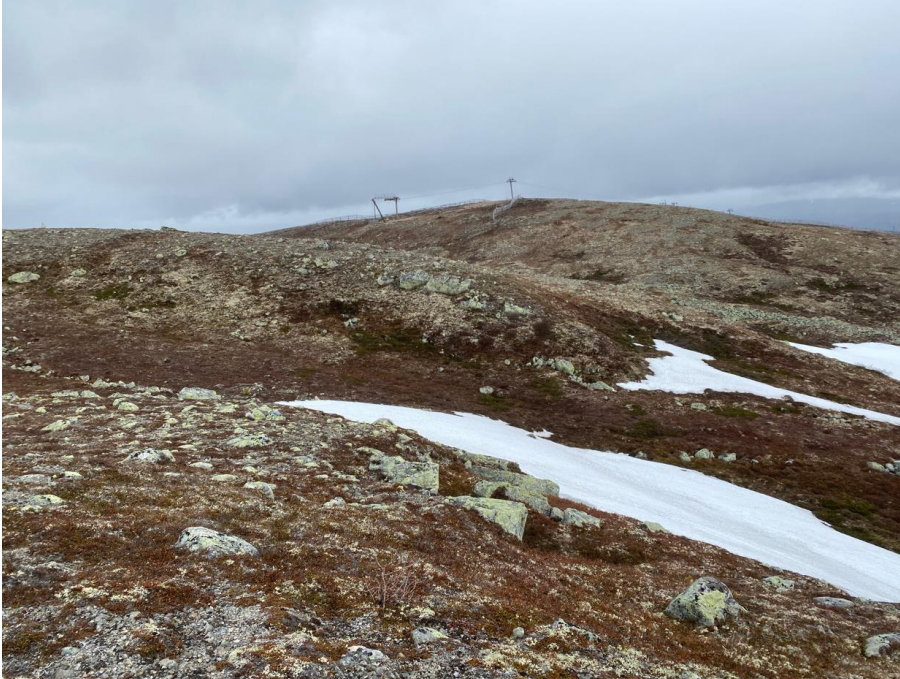
Områdets västra och högst belägna del består av kalfjäll och marklutningen varierar mellan ca 10–20 grader. Berget ligger i eller nära markytan. Bergytan är ställvis täckt med ett tunt vegetationstäck (se figur 3).

Figur 3. Ytnära berg.

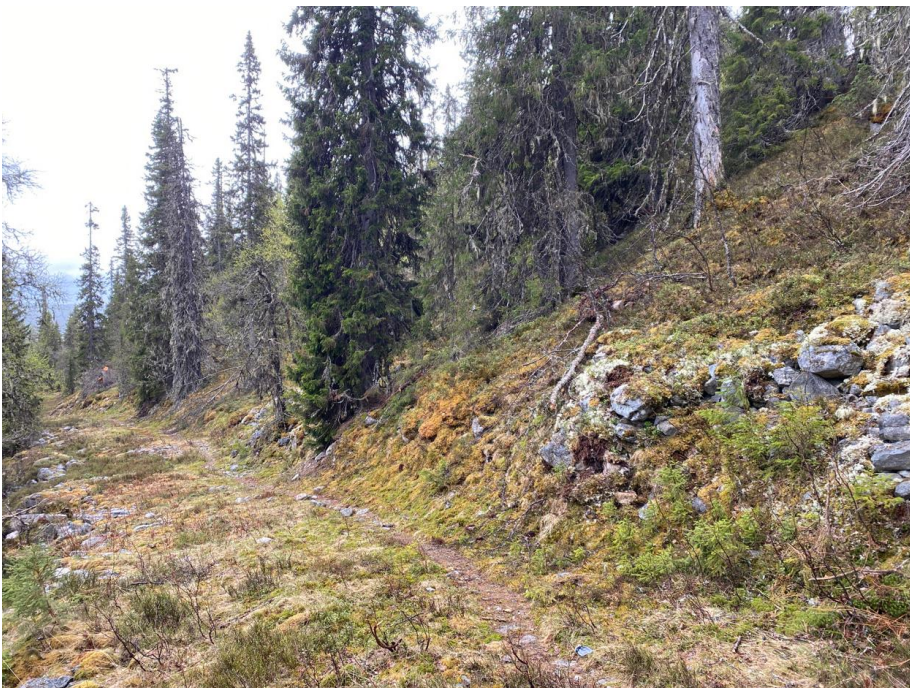
Inom den östra och lägre belägna delen är marken utanför pisterna är skogsbevuxen med i huvudsak gran och björk. Marklutningarna varierar generellt mellan 20 och 35 grader där de brantaste lutningarna finns inom områdets östra och södra delar (se figur 4). Jorden består av morän och djupet till berg är inte känt men kan förväntas öka mot öster. Enligt SGU:s jorddjupskarta bedöms jorddjupet variera mellan 5–10 m. Inom område branta släntlutningar bedöms att jorddjupet kan vara mindre.

Figur 4 Brant marklutning

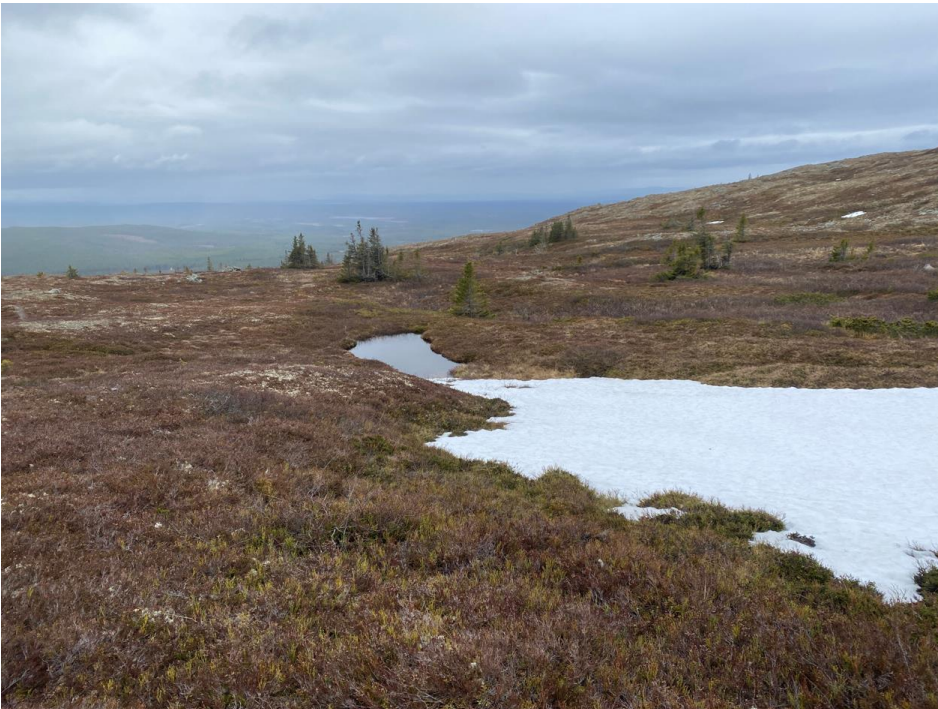
Inom områdets södra del finns en källa med en vattenansamling från vilken vattnet avleds visa en bäck mot söder (se figur 5). Vid karteringen noterades även utläckage av grundvatten inom områdets sydöstra del vid befintlig transportväg (se figur 6).

Figur 5 Källa.

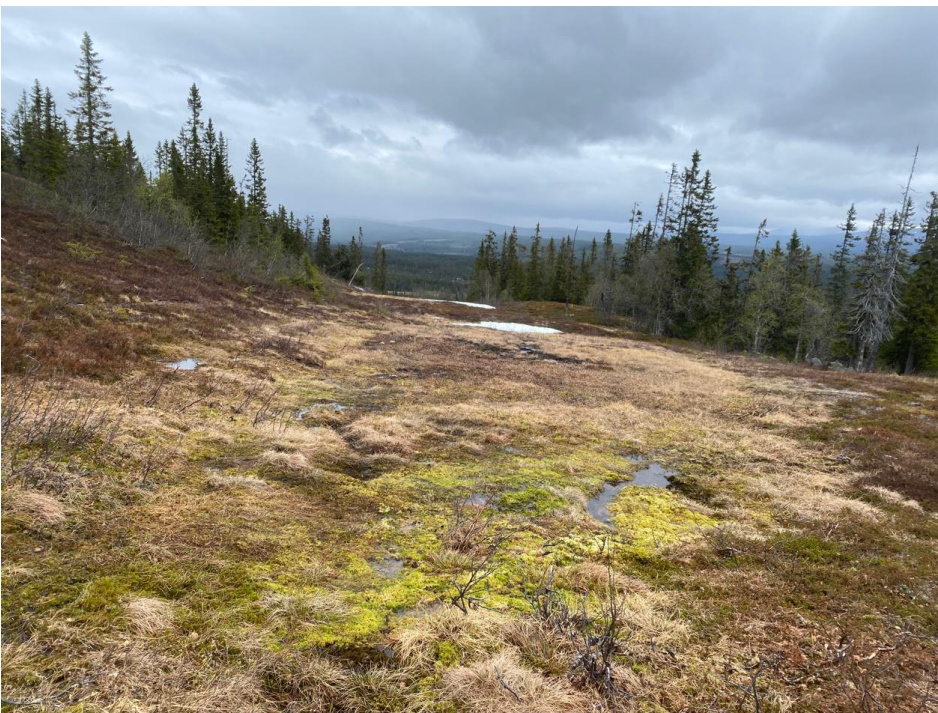
Figur 6 Källor med utläckage av grundvatten.

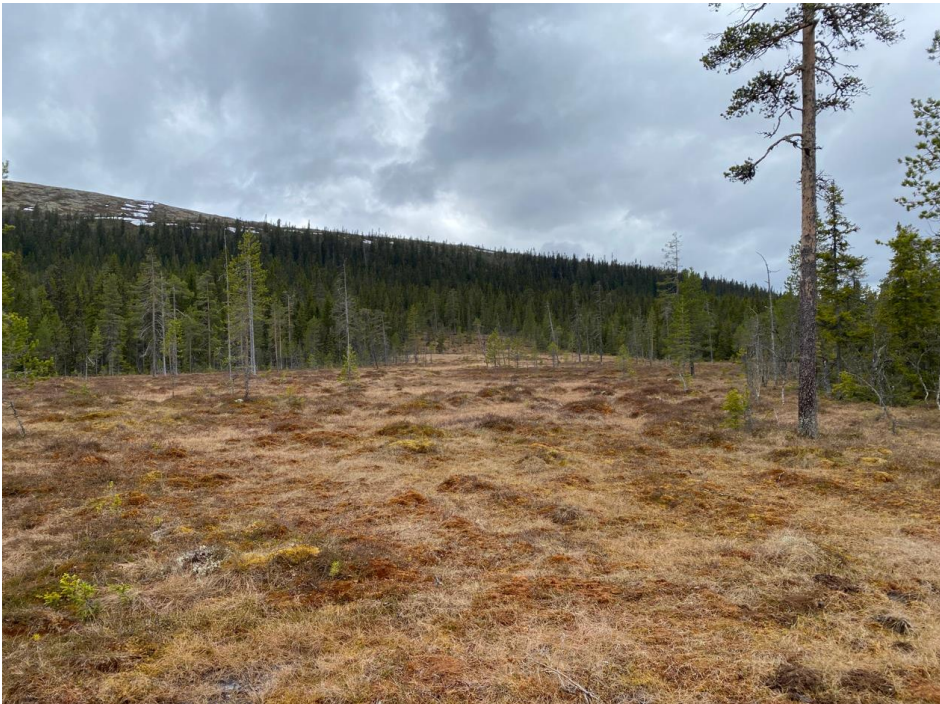
Torvmäktigheten inom sankmarksområdena är minst närmast skidanläggningen (ca 0,5–1,0 m). Sankmarksområdena i den norra delen består både av öppen myrmark och skogsbevuxen mark med torvdjup mellan 1,0–2,5 m (se figur 7). Sankmarken söder om skidanläggningen består av delvis öppen myr som fortsätter mot söder. Torvdjupen uppgår till ca 1–3 m (se figur 8).

Figur 7 Sankmarksområde, norra delen

Sankmarksområden med torvmäktigheter överstigande 1 m bör om möjligt inte exploateras med byggnader eller hårdgjorda ytor då dessa områden fungerar som fördröjningsmagasin för dagvatten. Marken kan dock med fördel användas till skidspår mm.

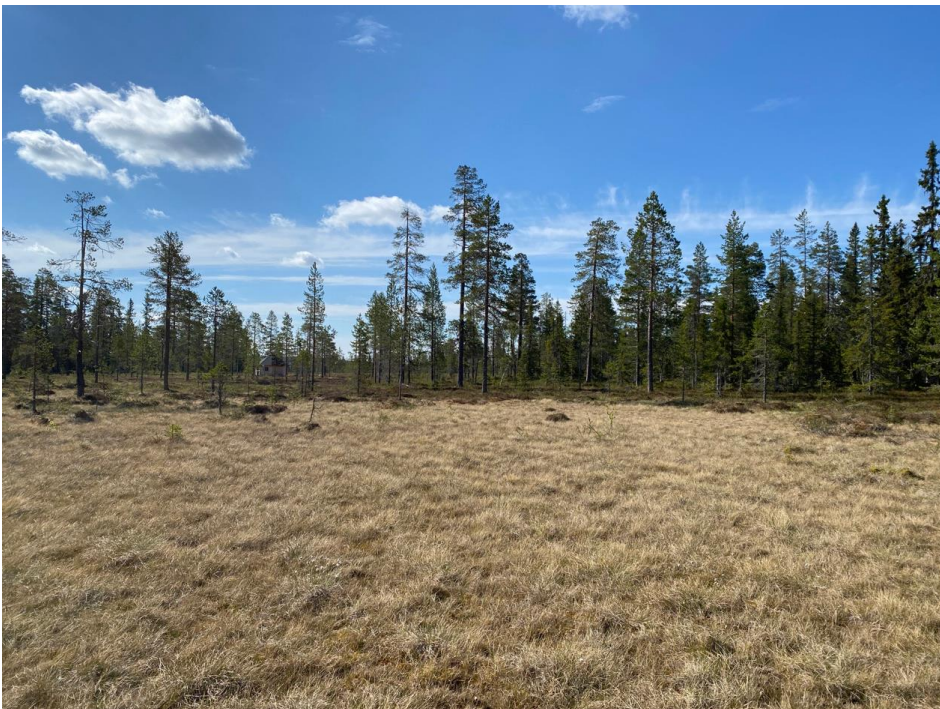
Figur 8 Sankmarksområde, södra delen

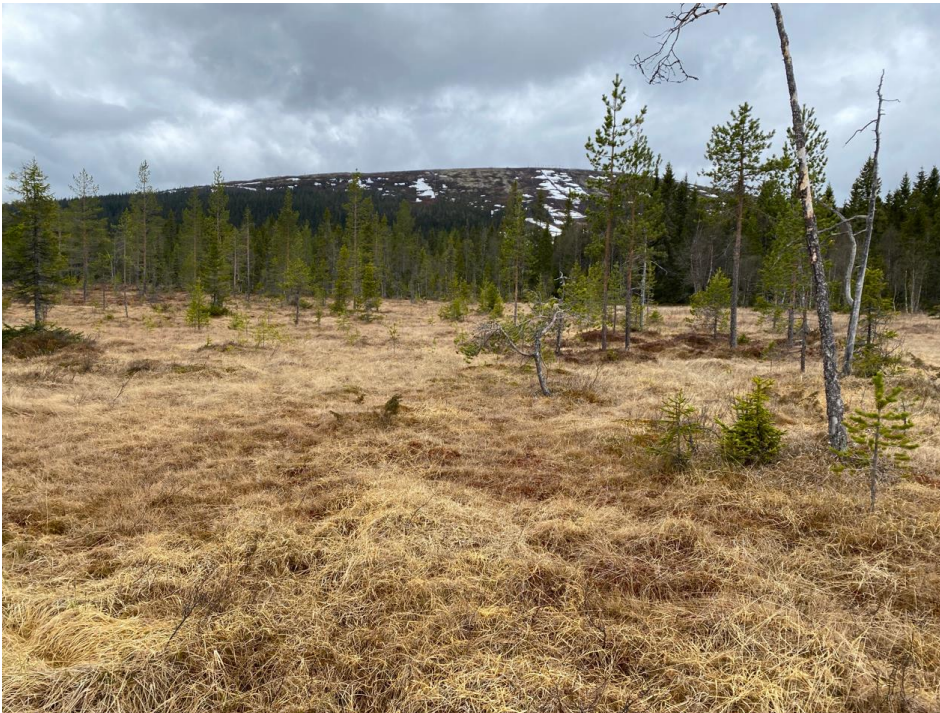
Inom områdets mellersta del, i läge för planerad skidlift, finns en öppen myr med torvdjup som uppgår till max 1,5 m (se figur 9).

Figur 9 Sankmarksområde, östra delen vid planerad skidlift.

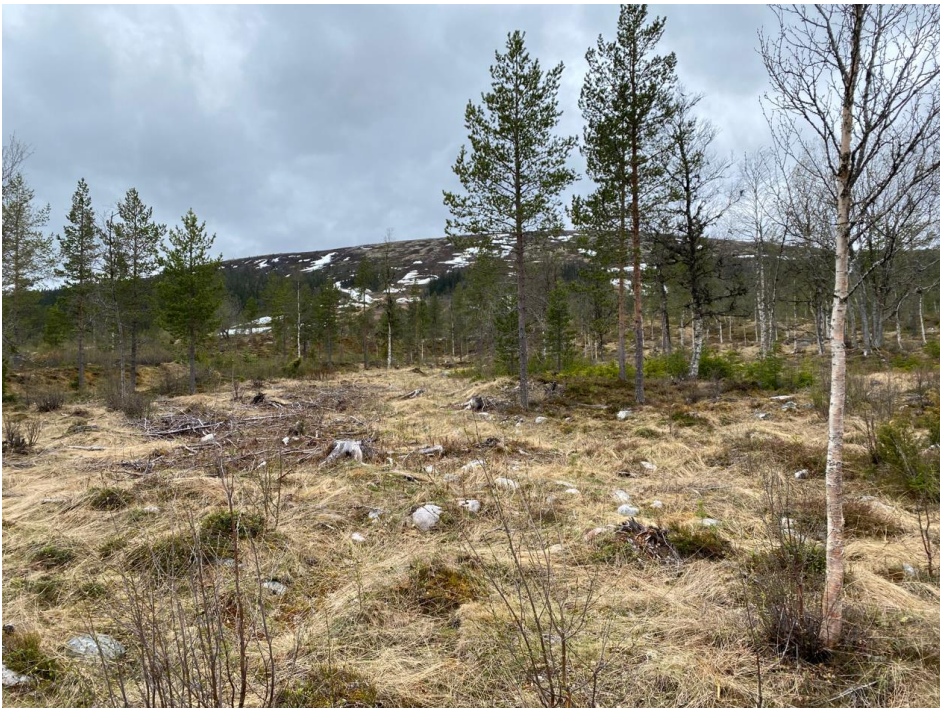
Utanför sankmarksområdena består jorden av morän som huvudsakligen är sandig men även innehåller grus, sten och silt. Moränen är generellt blockfattig men blockansamlingar kan förekomma lokalt (se figur 10). Synligt berg har inte observerats vid karteringen. Enligt SGU:s jorddjupskarta varierar jorddjupet mellan 5–10 m inom området. Bedömningen är dock osäker då den är baserad på noteringar vid enstaka bergborrade brunnar. Berg förekommer sannolikt på högre nivåer inom delar området.

Figur 10 Moränmark

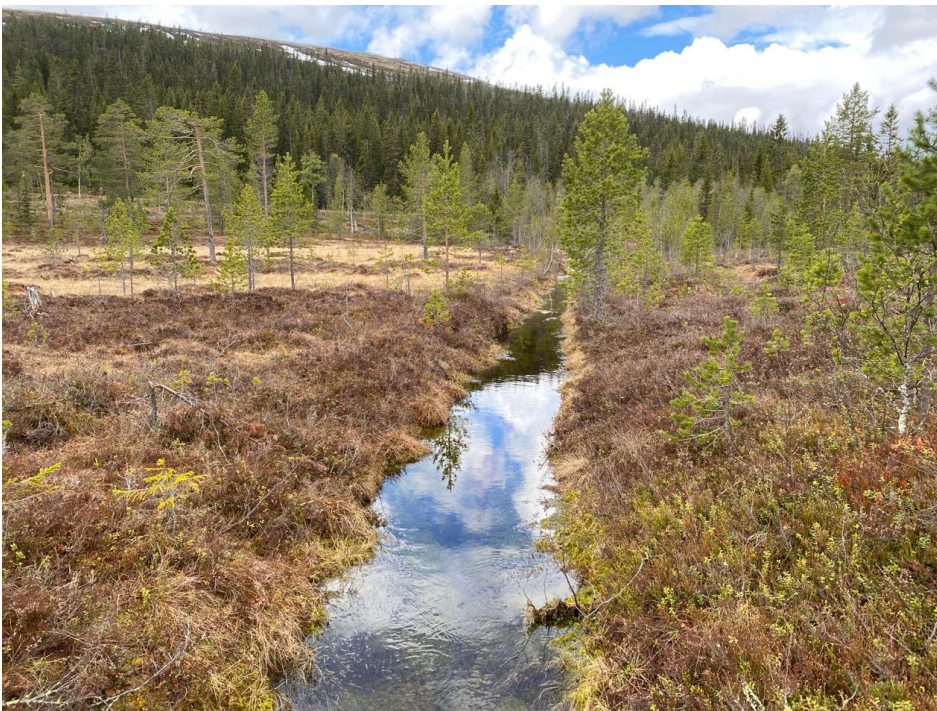
Ytvatten från övriga områden leds via mindre bäckar och grävda diken till befintliga myrar och tjärnar inom området. De vid kartering observerade vattendragen inom utredningsområdet redovisas i bilaga 1–3. Exempel på ett grävt dike inom områdets södra del visar i figur 11 och 12.

Figur 11 Grävt dike vid myr.

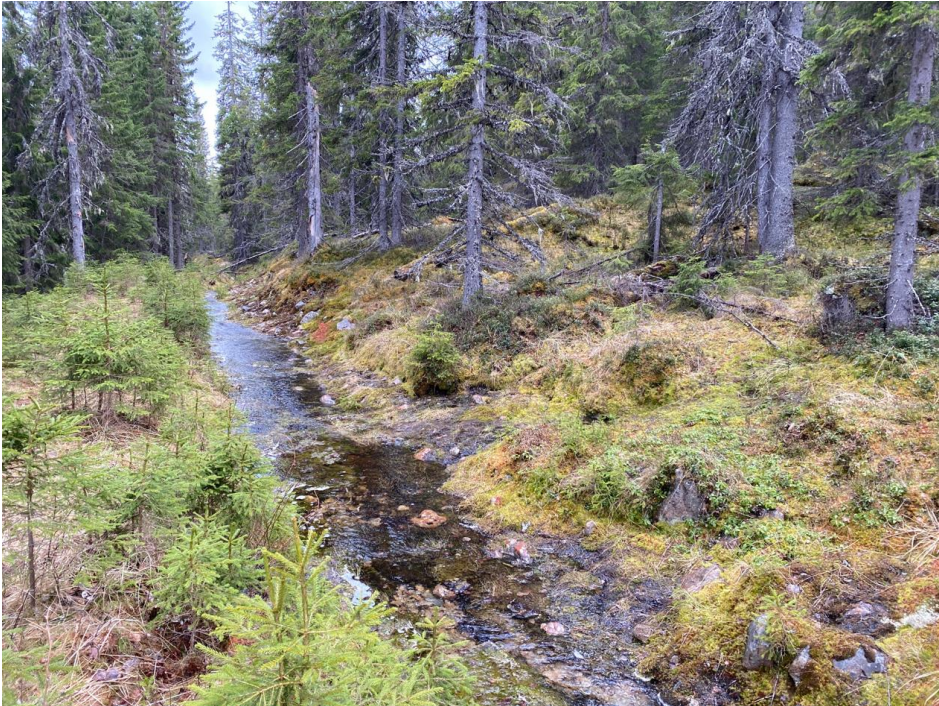
Figur 12 Grävt dike i moränmark.

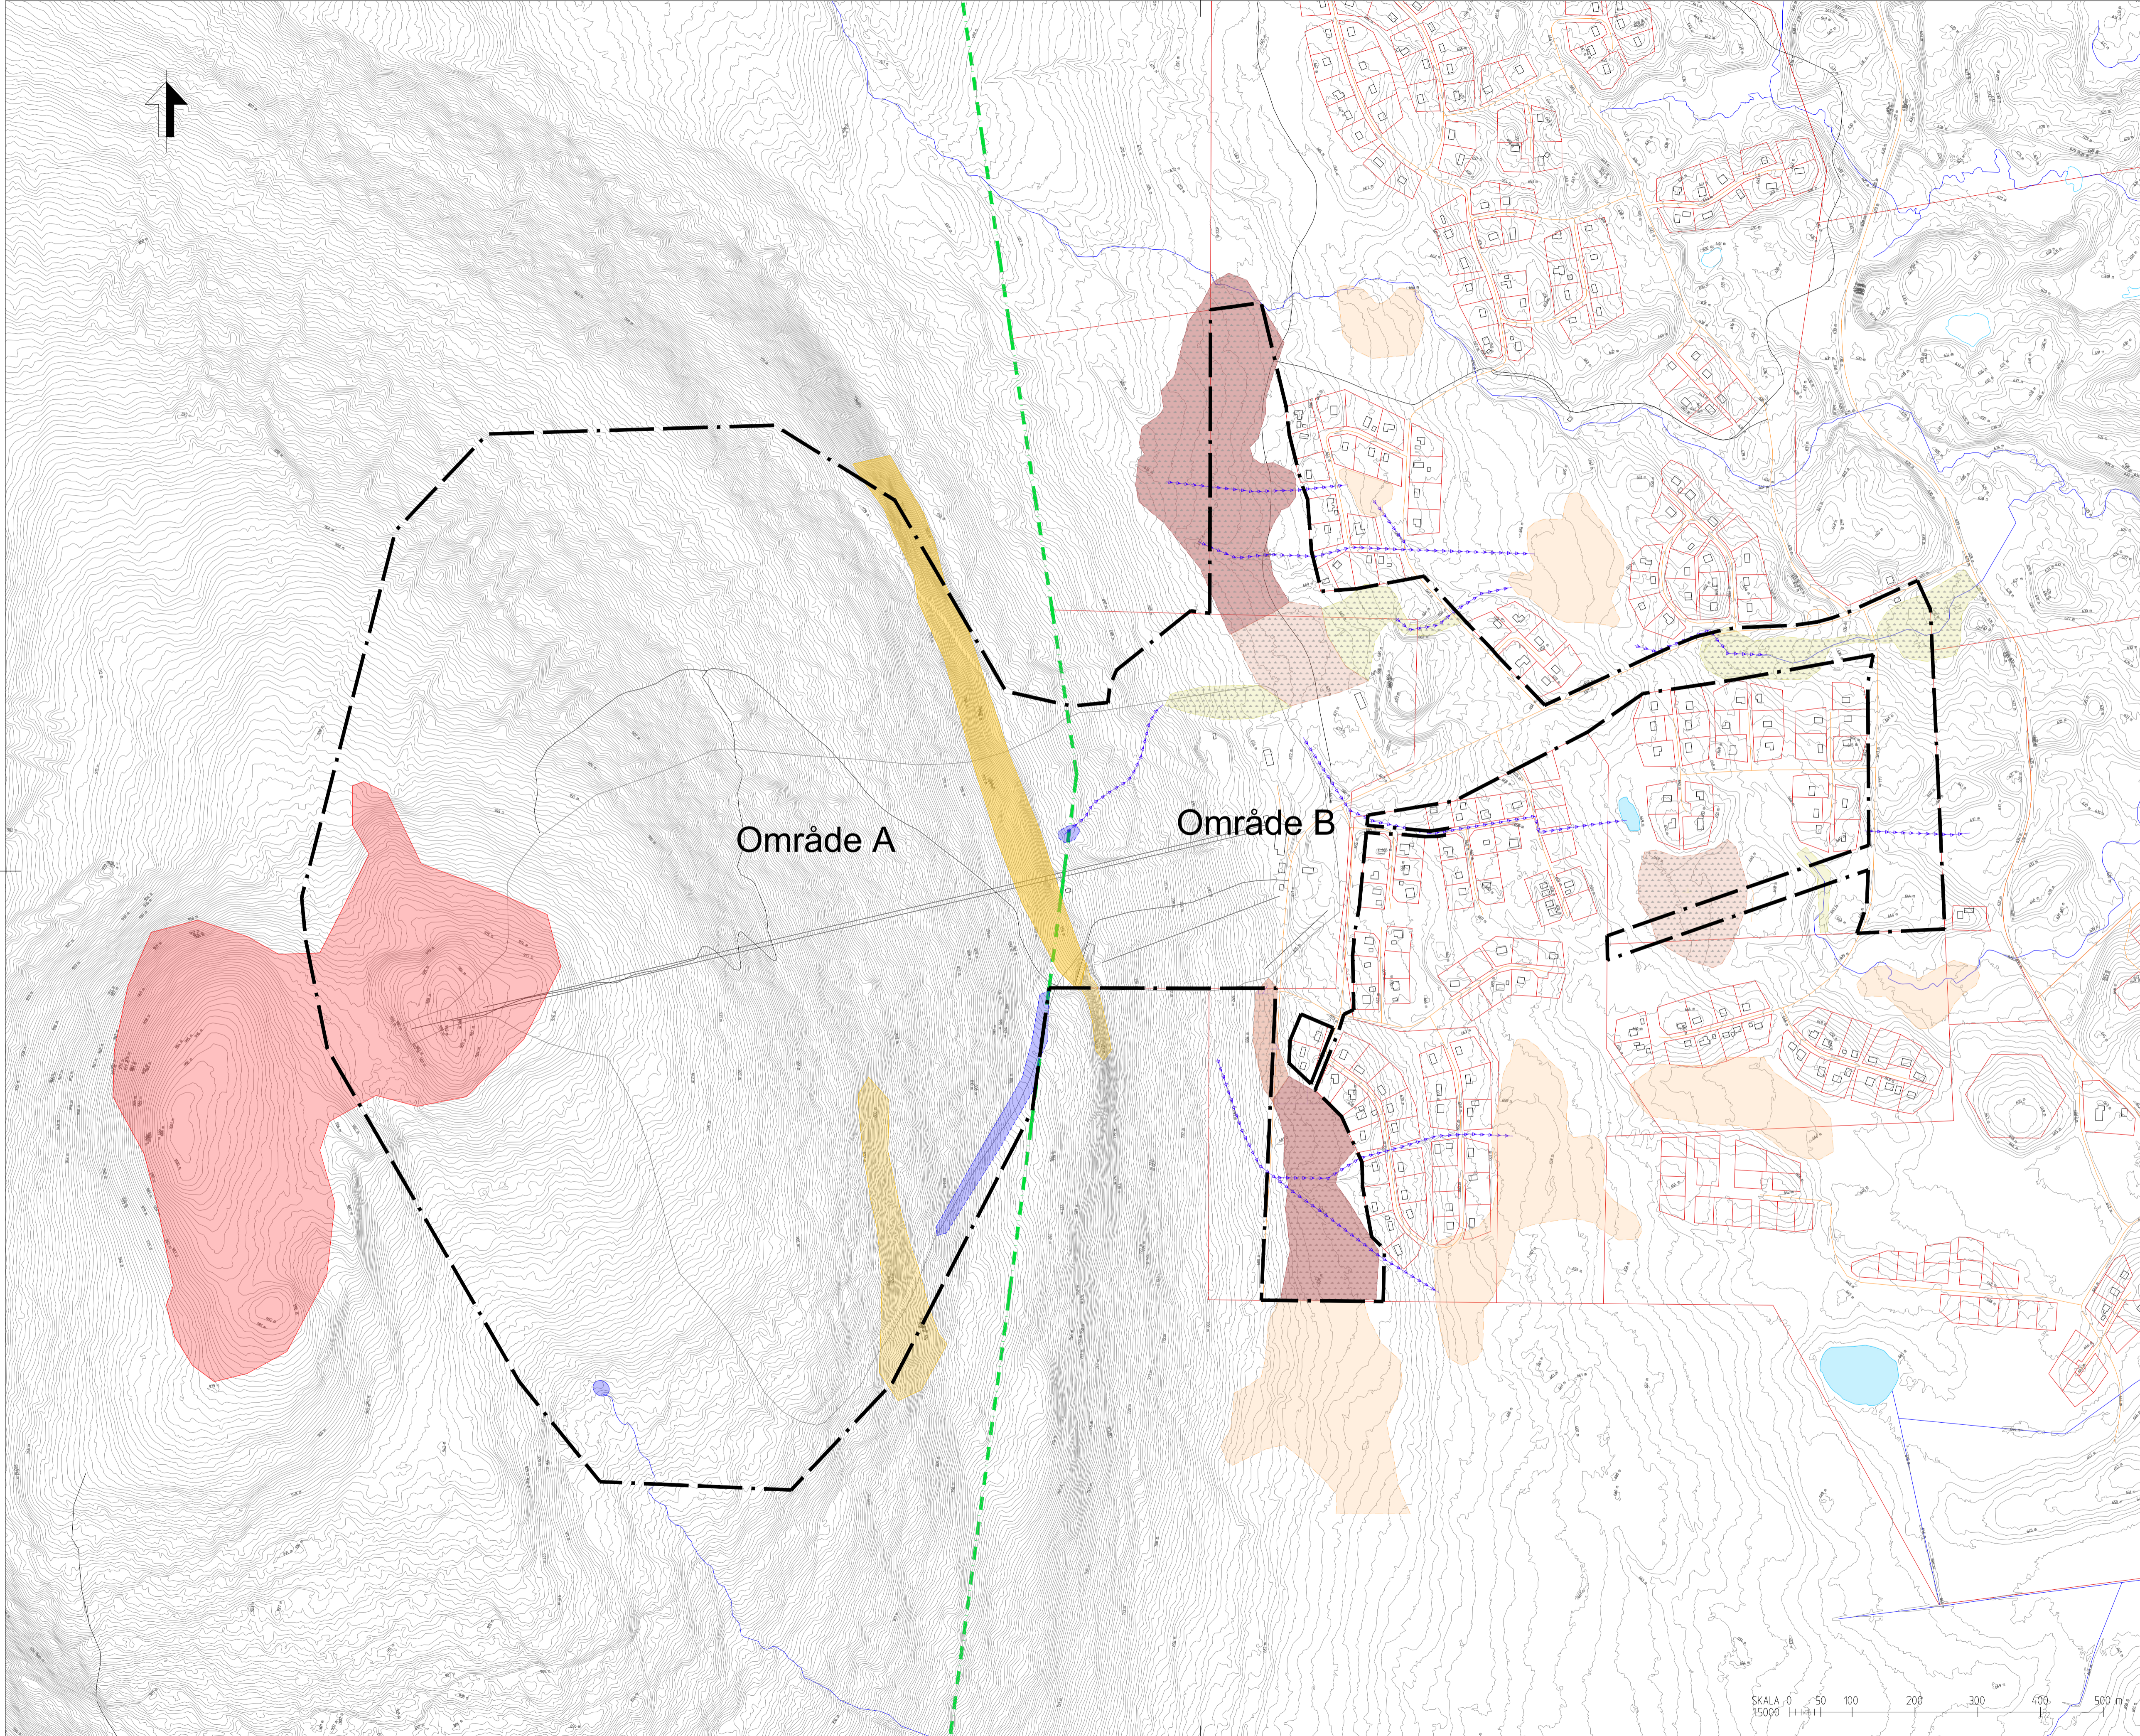
FORMAT/SKALA A1 1:5000 A3 1:10000	NUMMER BILAGA 1	BET A
---	--------------------	----------

På fjället (delområde A) noterades utläckage av grundvatten och öppna källor på några ställen inom fjällslutningens östra och brantare delar nära gräns för naturreservatet (se bilaga 1). Generellt noterades få vattendrag från fjället inom delområde A. Bedömningen är att yt- och smältvatten rinner i gräns mellan jord och berg till de befintliga myrarna. Myrarna fungerar som naturliga fördröjningsmagasin vilket innebär att flödena i vattendragen blir mindre vid snösmältning och nederbördsrika perioder.

Slänter med brantare lutning än 26 grader finns i nedre delarna av fjällslutningen där nya framtida pister avses anläggas (se bilaga 1). Här kan risk för ras och jordflytning föreligga vilket ska beaktas vid projekteringen av pister och eventuella liftar. Inga indikationer på ras eller jordflytning noterades i befintliga pister med brant lutning.

Fundament för liftar bör om möjligt placeras inom del av fjället där släntlutningarna är relativt flacka (max 18 grader) då anläggande av fundament för liftar kräver detaljerade studier vid branta lutningar. Grundläggning av toppstuga/liftgarage och fundament för liftar inom naturreservatet kan kräva särskilda åtgärder.

Att anlägga byggnader i anslutning till fjällslutningen nedre del med branta lutningar kräver särskild utredning då det kan medföra risk för ras och blocknedfall.
