ÖVERSIKTLIG GEOTEKNISK UNDERSÖKNING

Uppdrag
Detaljplan Cressida

UPPDRAGSNUMMER
19075

Datum
2021-01-15

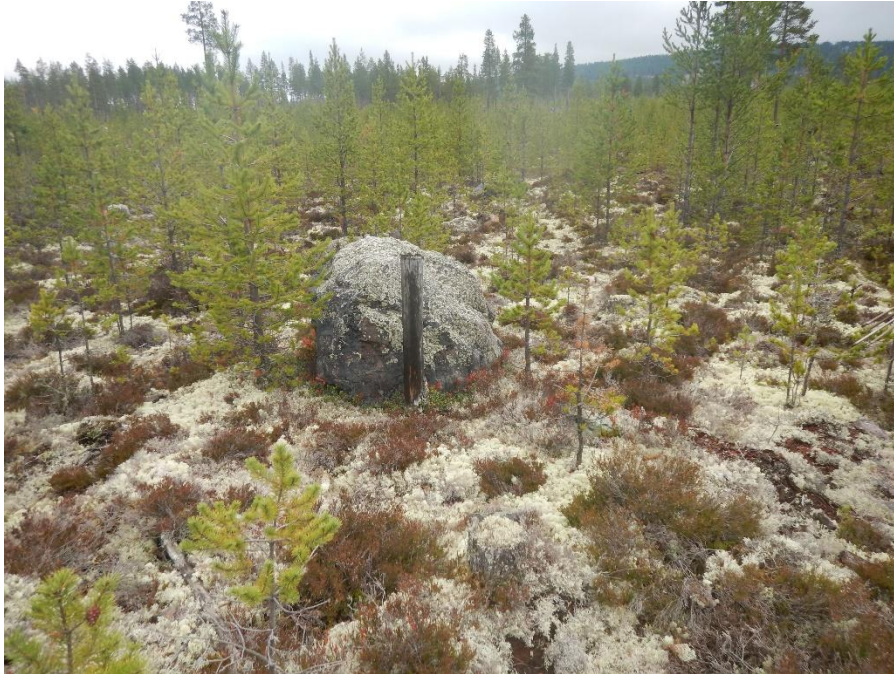
Bild 1, områdets nedre delar

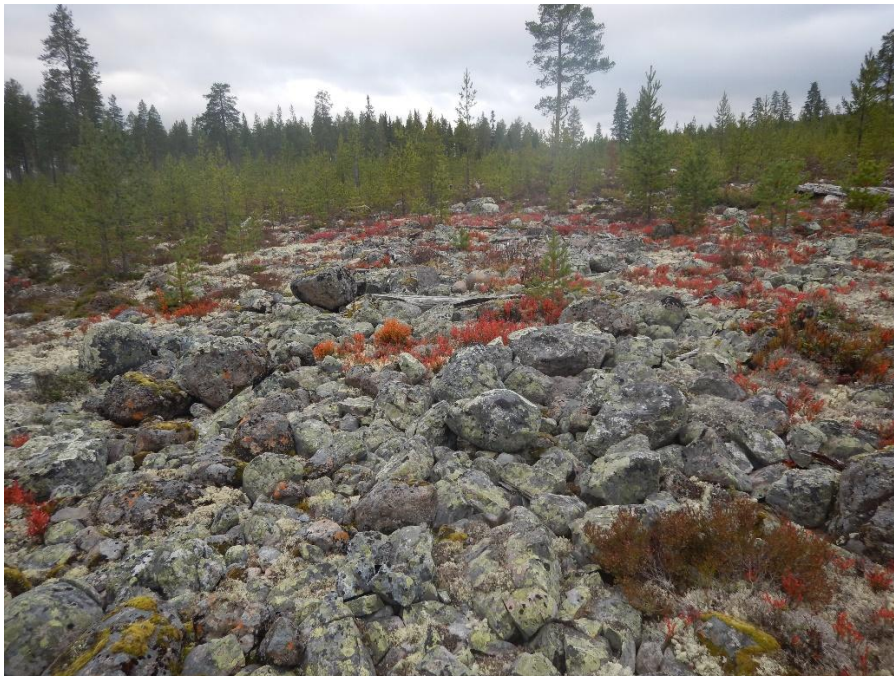
Ett par partier med blockterräng har påträffats inom området, se bifogad ritning G01 samt bild 2 i bildbilaga.

Bild 2, Blockterräng i området

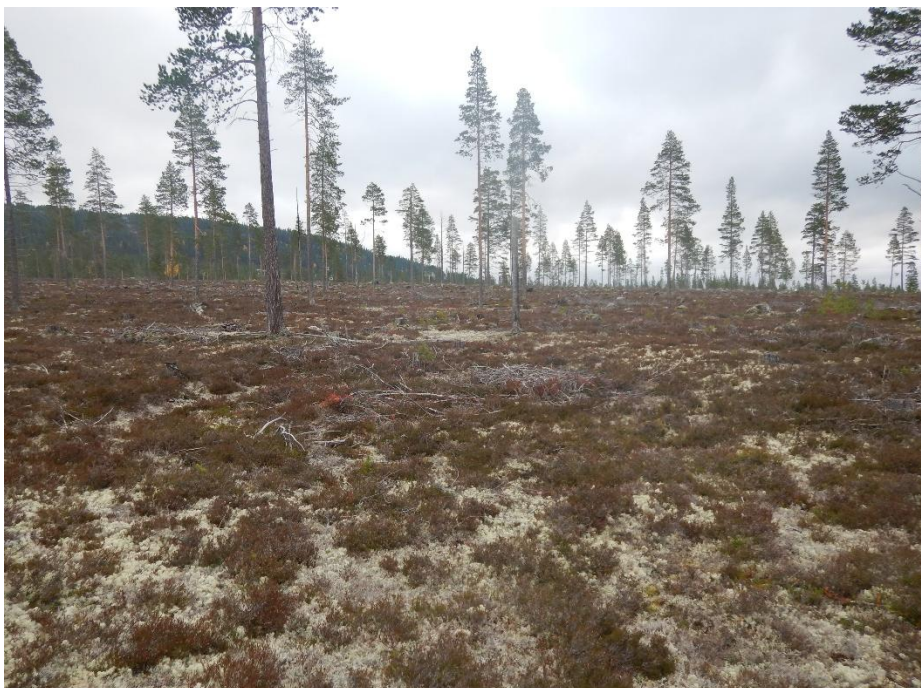
Bild 3, områdets centrala delar

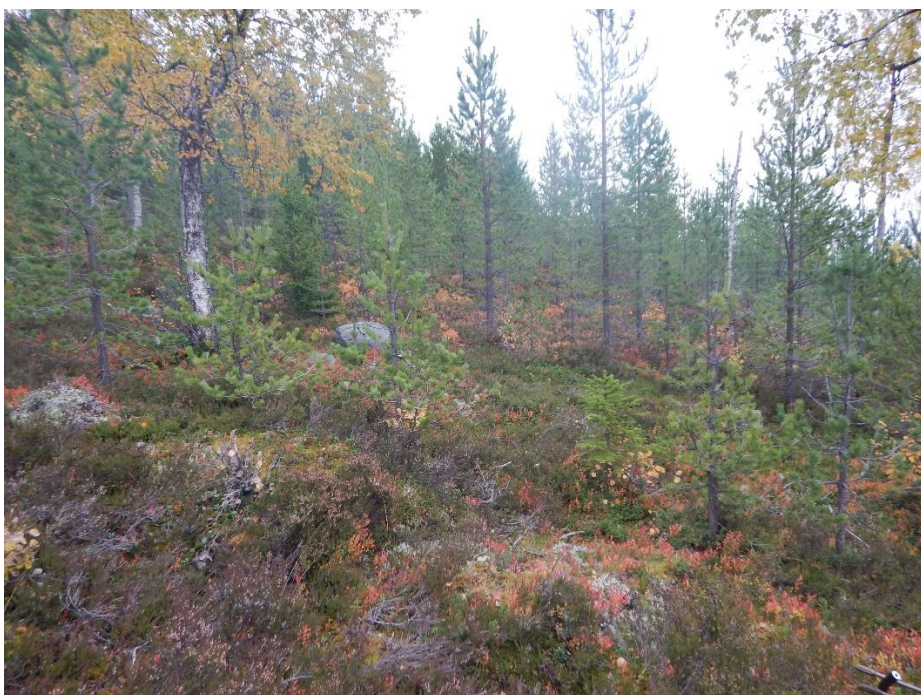
Bild 4, från brantaste partier högst upp i området

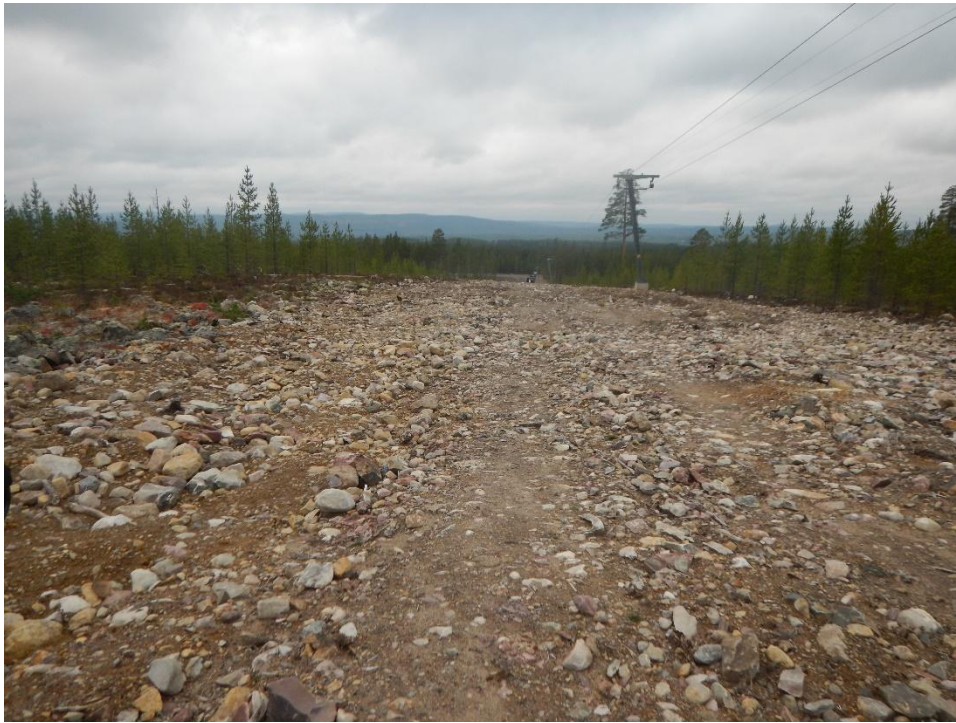
Undersökt område domineras av moränjordar. Inom flacka och låglänta partier överlagras moränen av tunnare lager av torv. Moränen bedöms utifrån fältbesök vara relativt grovkornig och mycket stenig i ytan, se bild 5 i bildbilaga. Ställvis kan dock mer finkorniga moräner förekomma.

Risk för ras och skred bedöms som liten då markens lutning är som brantast 1:3 - 1:2 högst upp i områdets nordöstra del samt att marken har ett skyddande vegetationsskikt och är bevuxen med skog i dom brantaste partierna, se bild 5, bildbilaga.

Bild 5, frilagd morän i anslutning till området

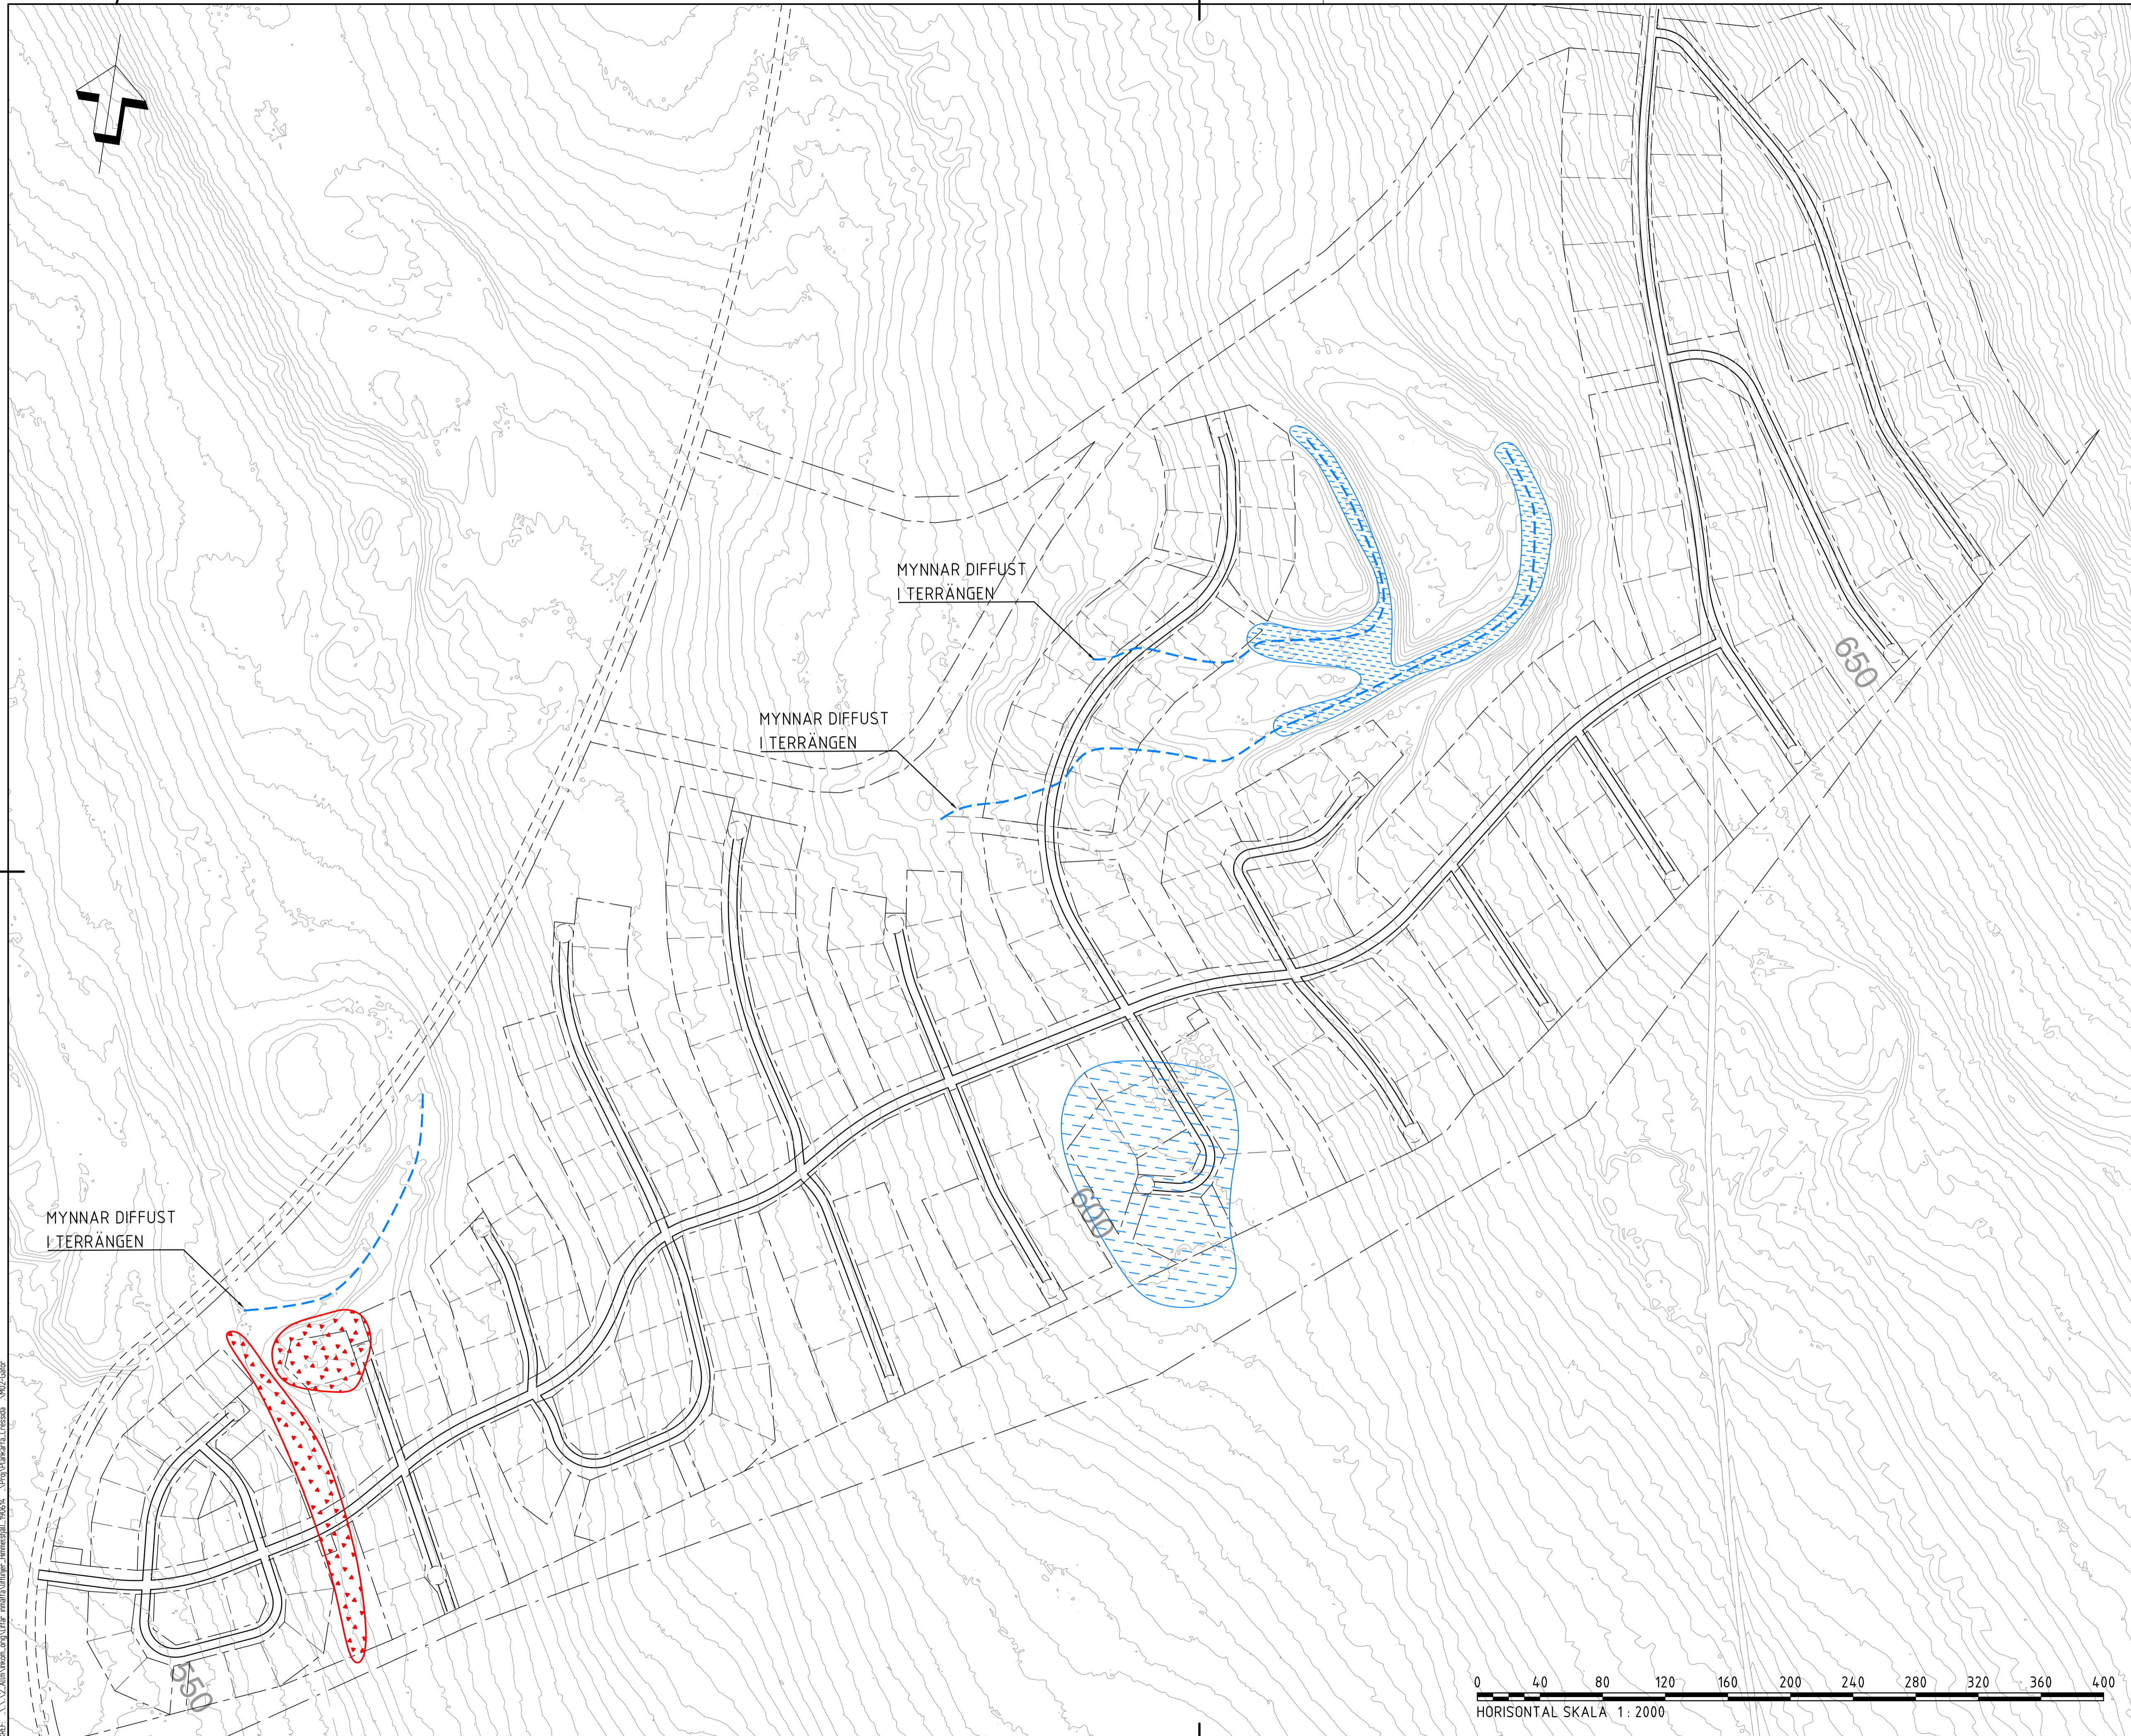
FÖRMA/T/SKALA 1:2000 1:4000	NUMMER G01	I BET
-----------------------------------	---------------	-------

Ett par mindre torvområden har påträffats inom området. Torven ungefärliga utbredning redovisas på ritning G01. Torvens mäktighet varierar i regel mellan 0,2-0,5 m. Lokalt kan torvdjup upp mot 1 m förekomma.

Inom området finns ett par vattenförande stråk, se bilagd ritning G01. Dessa tillförs vatten uppifrån och mynnar diffust i terrängen.
