## PM MARKRADON

BESTÄLLARE: IDRE HIMMELFJÄLL RESORT AB

**Cressida Idre Himmelfjäll, Älvdalens kommun**

RAPPORT

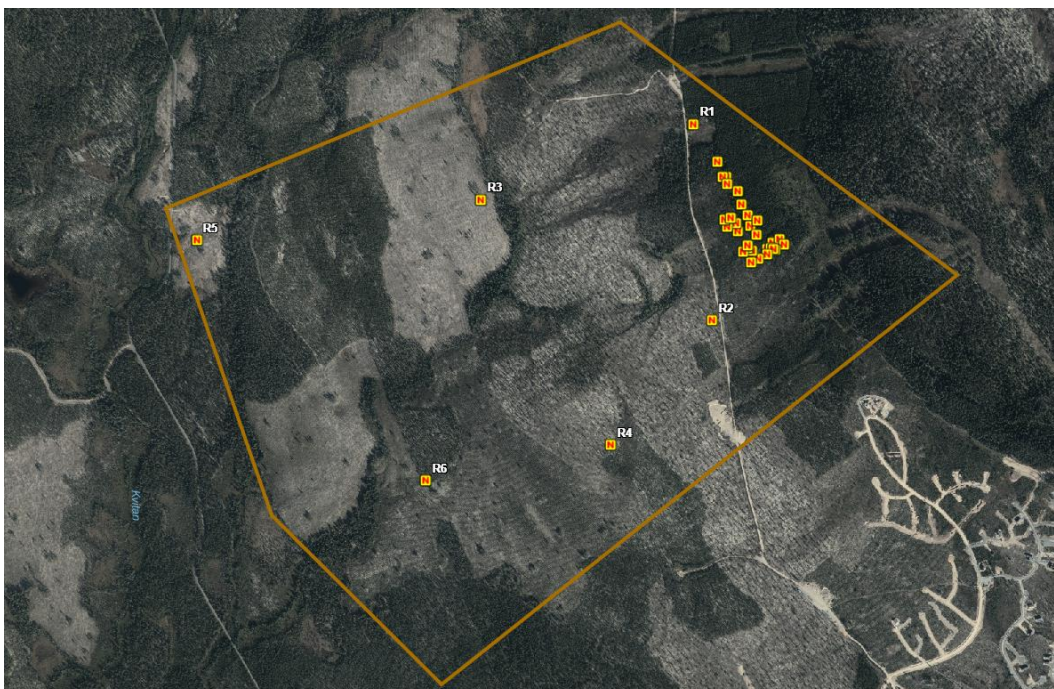
Figur 2, Mätpunkternas läge.

Punkt nr	kBq/m <sup>3</sup>	Anmärkning
R1	15	Korrigerat värde
R2	8	Korrigerat värde
R3	17	Korrigerat värde
R4	6	Korrigerat värde
R5	9	Korrigerat värde
R6	6	Korrigerat värde

Med avseende från de uppmätta värdena av radiumhalterna i jordluften klassificeras området som normalradonmark då resultatet ligger mellan 6–17 kBq/m<sup>3</sup> och gränsen för lågradonmark i morän ligger på 10 kBq/m<sup>3</sup>.

Enligt gällande anvisningar från boverket behöver byggnader på normalradonmark uppföras med ett radonskyddat utförande.

- Tätning av genomföringar
- Inga fria markluftpassager via sockel
- Täta dilatationsfogar, fog mellan bottenplatta och källaryttervägg samt mellan friliggande bottenplattor och stomme
- Förebyggande åtgärd i form av radonslang i dräneringslaget kan också vara att rekommendera för möjlighet till sänkning av lufttrycket i marken under byggnaden vid för höga radonhalter i den färdiga byggnaden
