ÖVERSIKTLIG GEOTEKNISK UTREDNING

UPPDRAG Cressida, Himmelfjäll	UPPDRAGSLEDARE Thomas Reblin	DATUM 2021-06-16
UPPDRAGSNUMMER 30028051	UPPRÄTTAD AV Thomas Reblin	GRANSKAD AV David Källander

Cressida, Himmelfjäll, Nordöstra delen.

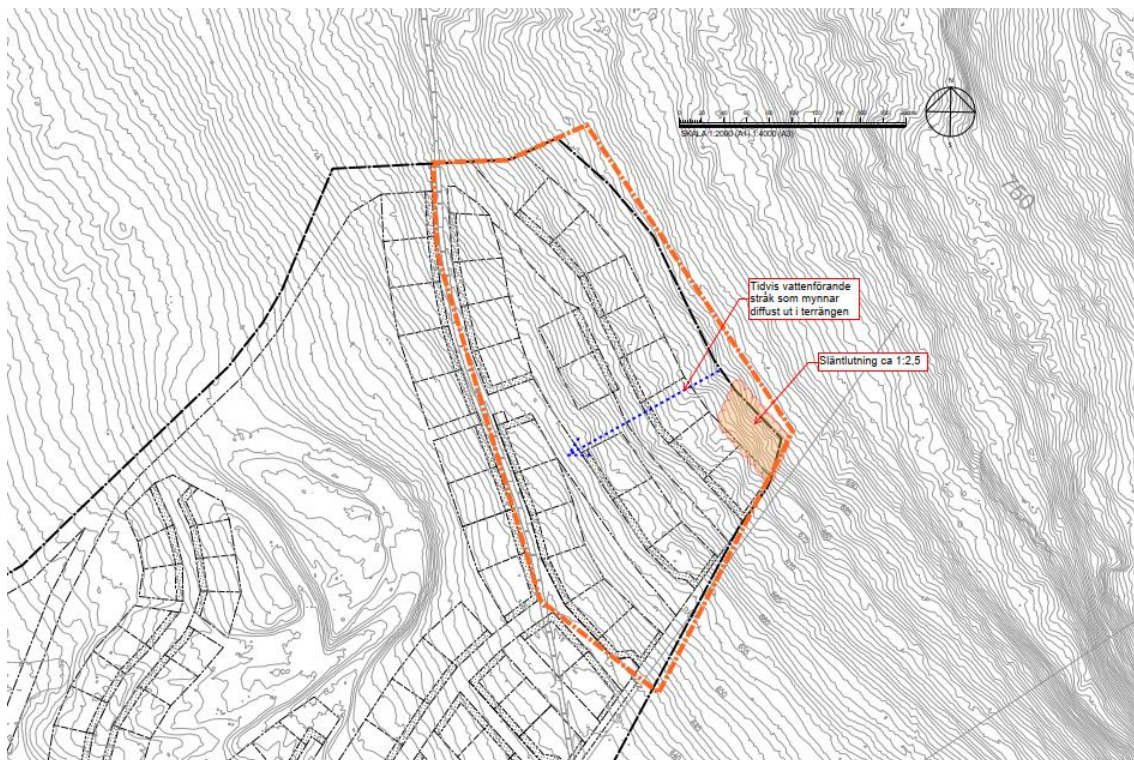
Figur 2 Observationer från kartering.

Gjorda observationer vid karteringen redovisas i figur 2.

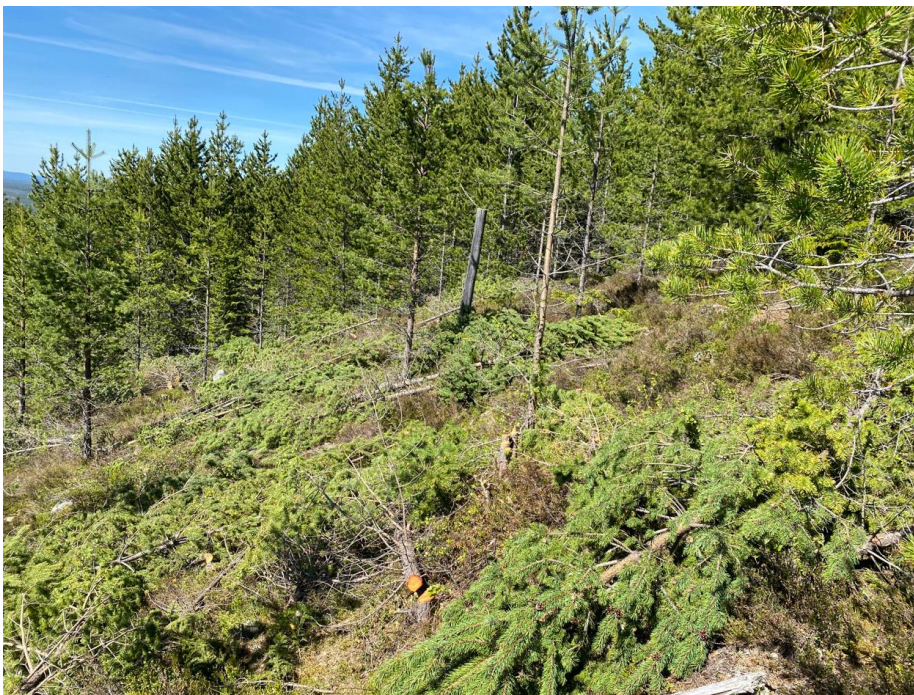
Inom mark för planerade tomter och vägar varierar släntlutningen generellt mellan 1:3–1:5 (18 - 11°). Lokalt i den östra delen utanför tomtmarken lutar marken något brantare (ca 1:2.5, 22°), se figur 3. Även mark i slutningen nordöst om aktuellt område har varierande släntlutning mellan 1:3–1:5.

Figur 3 Mark vid områdets östra del (lutning ca 1:2,5, (22°)

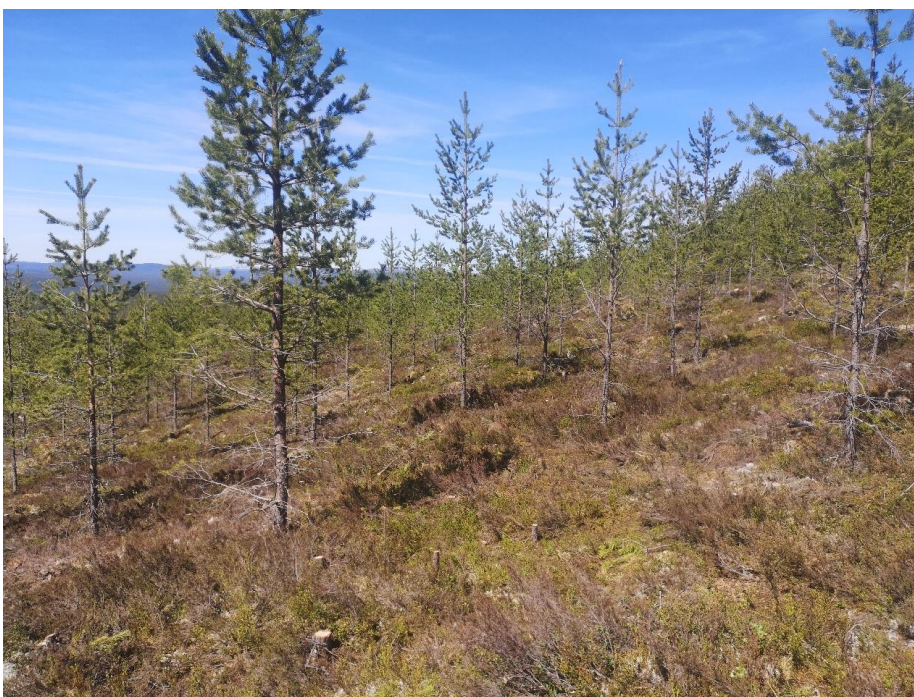
Figur 4 Mark i områdets mellersta delen (lutning 1:3-1:5).
