GEOTEKNISK PM

Detaljplan för Hjelmbacken (tidigare del "Daeliebyn Norr")

UPPDRAGSNUMMER 13009951-001

DETALJERAD GEOTEKNISK UTREDNING

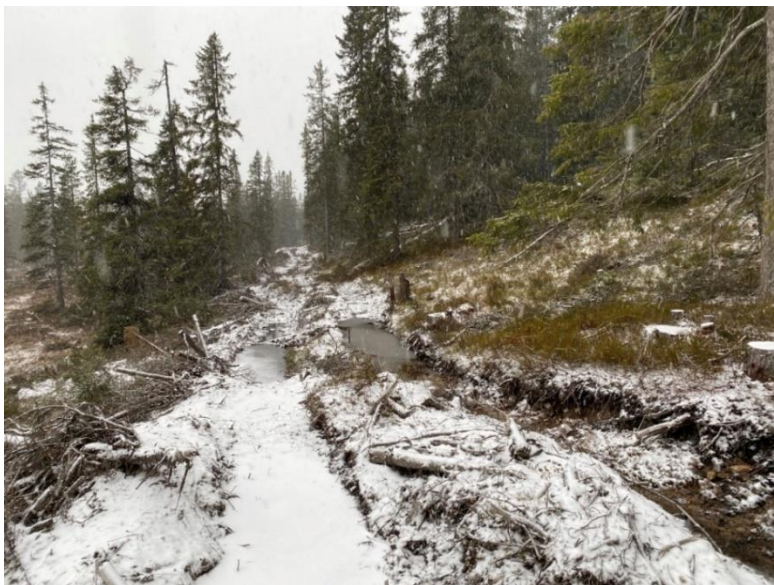
Den sydöstliga delen kan karaktäriseras som en brant sluttning bevuxen med i huvudsak äldre granskog. Markytan i slänten är relativt jämn utan uppstickande block eller stenar. Marklutningen varierar generellt mellan ca 18–27 grader med flackast lutning i släntens nedre del (se figur 2).

Figur 2. Släntens nedre del, vid gräns för tomtmark, inom områdets sydöstra del (foto 2020-10-20).

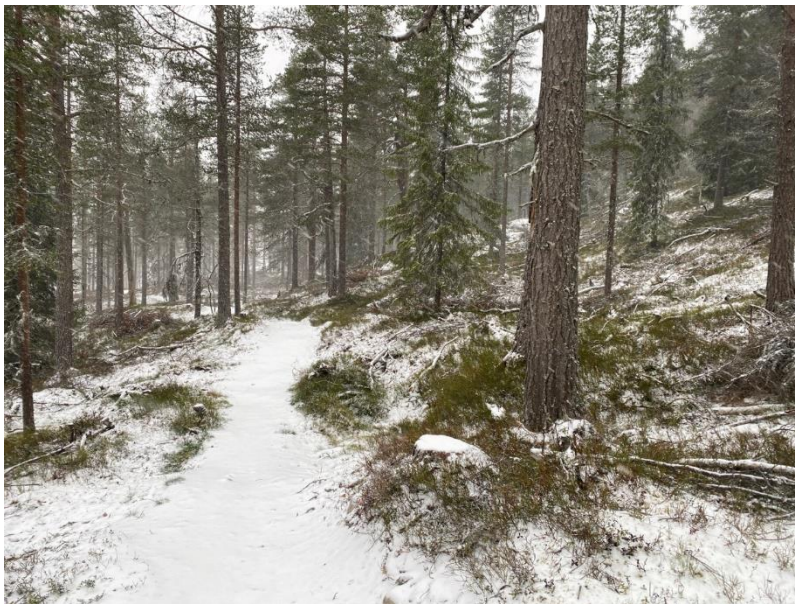
Den norra delen av slänten är i huvudsak bevuxen med gles björk- och tallskog. I markytan förekommer lokalt stenar och block som fallit ur fast berg som finns högre upp i slänten. Markvegetationen är begränsad eller saknas helt i släntens övre del. Marklutningen varierar generellt mellan 18–27 grader, flackast i släntens nedre del (se figur 3).

Figur 3. Släntens nedre del, vid gräns för tomtmark, inom områdets norra del (foto 2020-10-20).

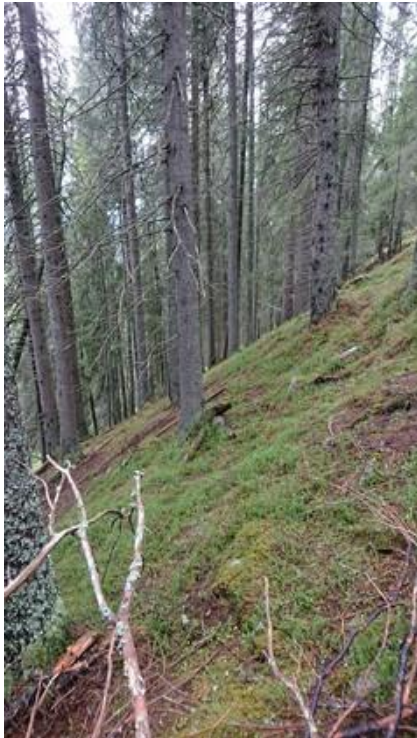
Österut övergår slänten i brantare lutning övergår slänten i brantare lutning, ca 27-45 grader, se figur 3.

Figur 4 Brant sluttning ovanför planerad tomtmark (foto 2020-06-09)

Marken Inom den nordöstra delen av planområdet (område 1), utanför tomtmark, som delvis ligger i brant släntlutning är inte lämplig för exploatering med hänsyn till att marken inte uppfyller krav avseende stabilitet och rasrisk samt att det föreligger risk för blockutfall som kan beröra detta område. Generellt gäller att markvegetation och befintliga träd ska bevaras i de branta slänterna för att förhindra erosion och rullande block.

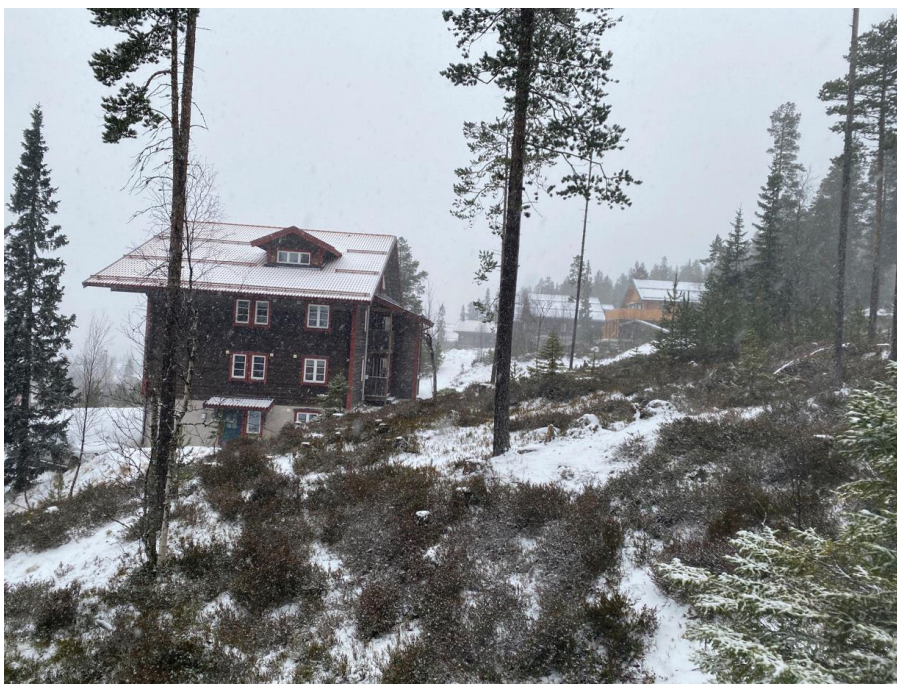
Figur 5 Område med lokala brantare lutningar

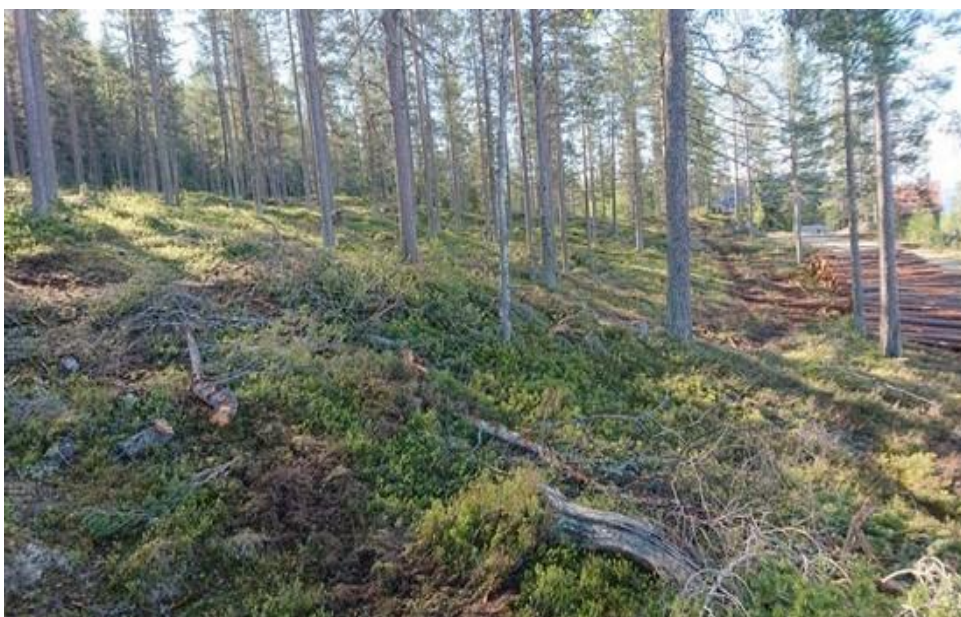
Området som är beläget nedanför den brantare delen av slänten består av småkuperad moränmark bevuxen med gles tallskog och björk. Markytan sluttar generellt mot sydväst med släntlutningar som generellt varierar mellan 5–15 grader. Lokalt inom områdets västra delar mor befintlig bebyggelse sluttar marken lokalt brantare, max 20 grader (se figur 5). Markvegetationen utgörs av blåbärsris i ett tunt mullskikt. Små, oftast flacka kullar, förekommer omväxlande med små svackor. Markytan saknar i stort sett block (se figur 6).

Figur 6 Områdets mellersta del med flackare släntlutningar.

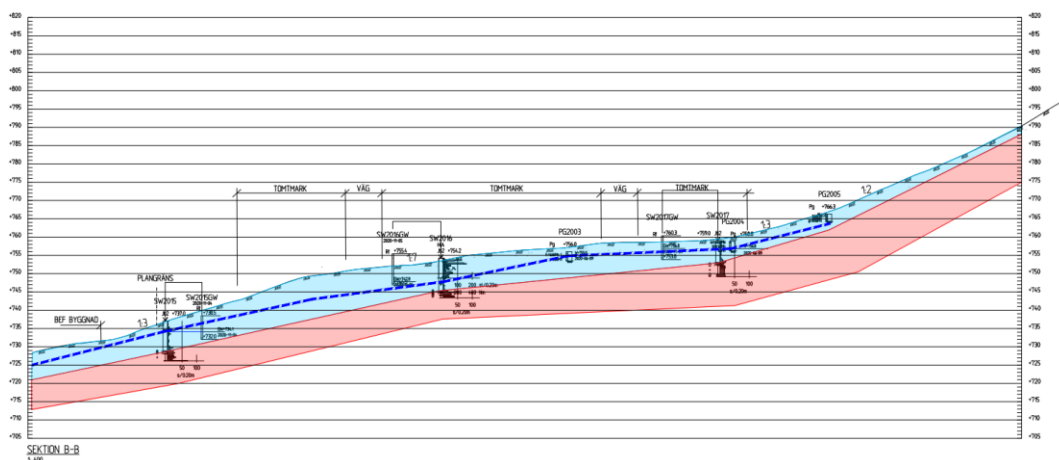
Utförda jord-bergsonderingar (9 st) visar att bergnivån ligger ca 4-6 m djup under markytan inom tomtområdes nordöstra högre belägna del och 7-9 m under markytan inom övriga delar (se figur 7).

Figur 7 Tolkad sektion med inom områdets mellersta del (utdrag ur bifogad ritning G-17.2-02)

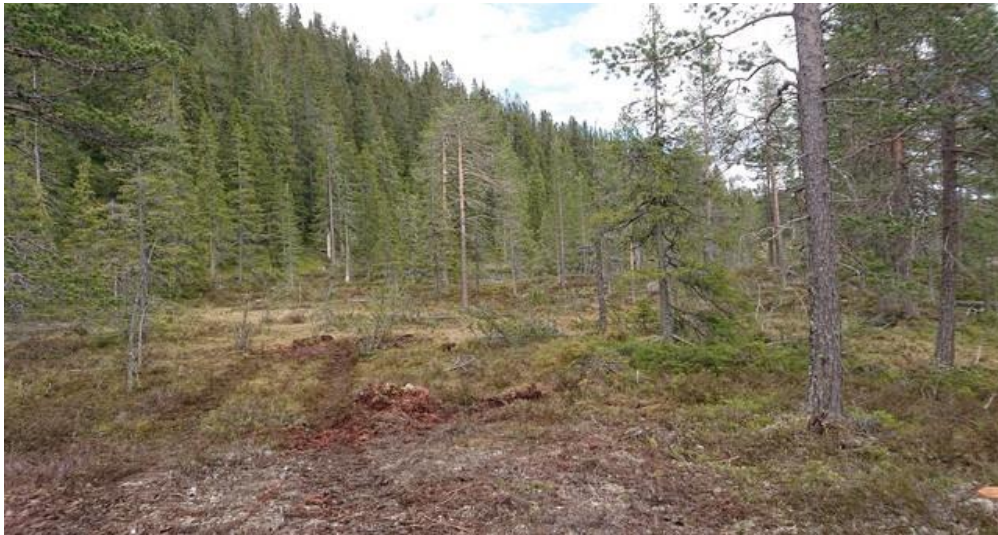
I områdets södra delar finns små sänkor med torvjordar där vatten rinner i markytan. Torvdjupet är sällan stort, mestadels mindre än 0,5 m. En större sammanhängande torvmark finns i det aktuella områdets sydöstra delar. En provgrop (PG2008) visar här ett torvdjup på 1,3 m. En generell bedömning är att torvdjupet i detta område sällan överstiger 1,5 m.

Utförda mätningar indikerar att förekommande vattenansamlingar i områdets sydöstra delen är ytvatten och inte utläckande grundvatten.

Figur 8 Platå med myrmark nedanför den branta sluttningen

Inom den sydöstra delen av område 2 kommer urgrävning av torv krävas för grundläggning av byggnader och vägar. Torvens mäktighet är begränsad.

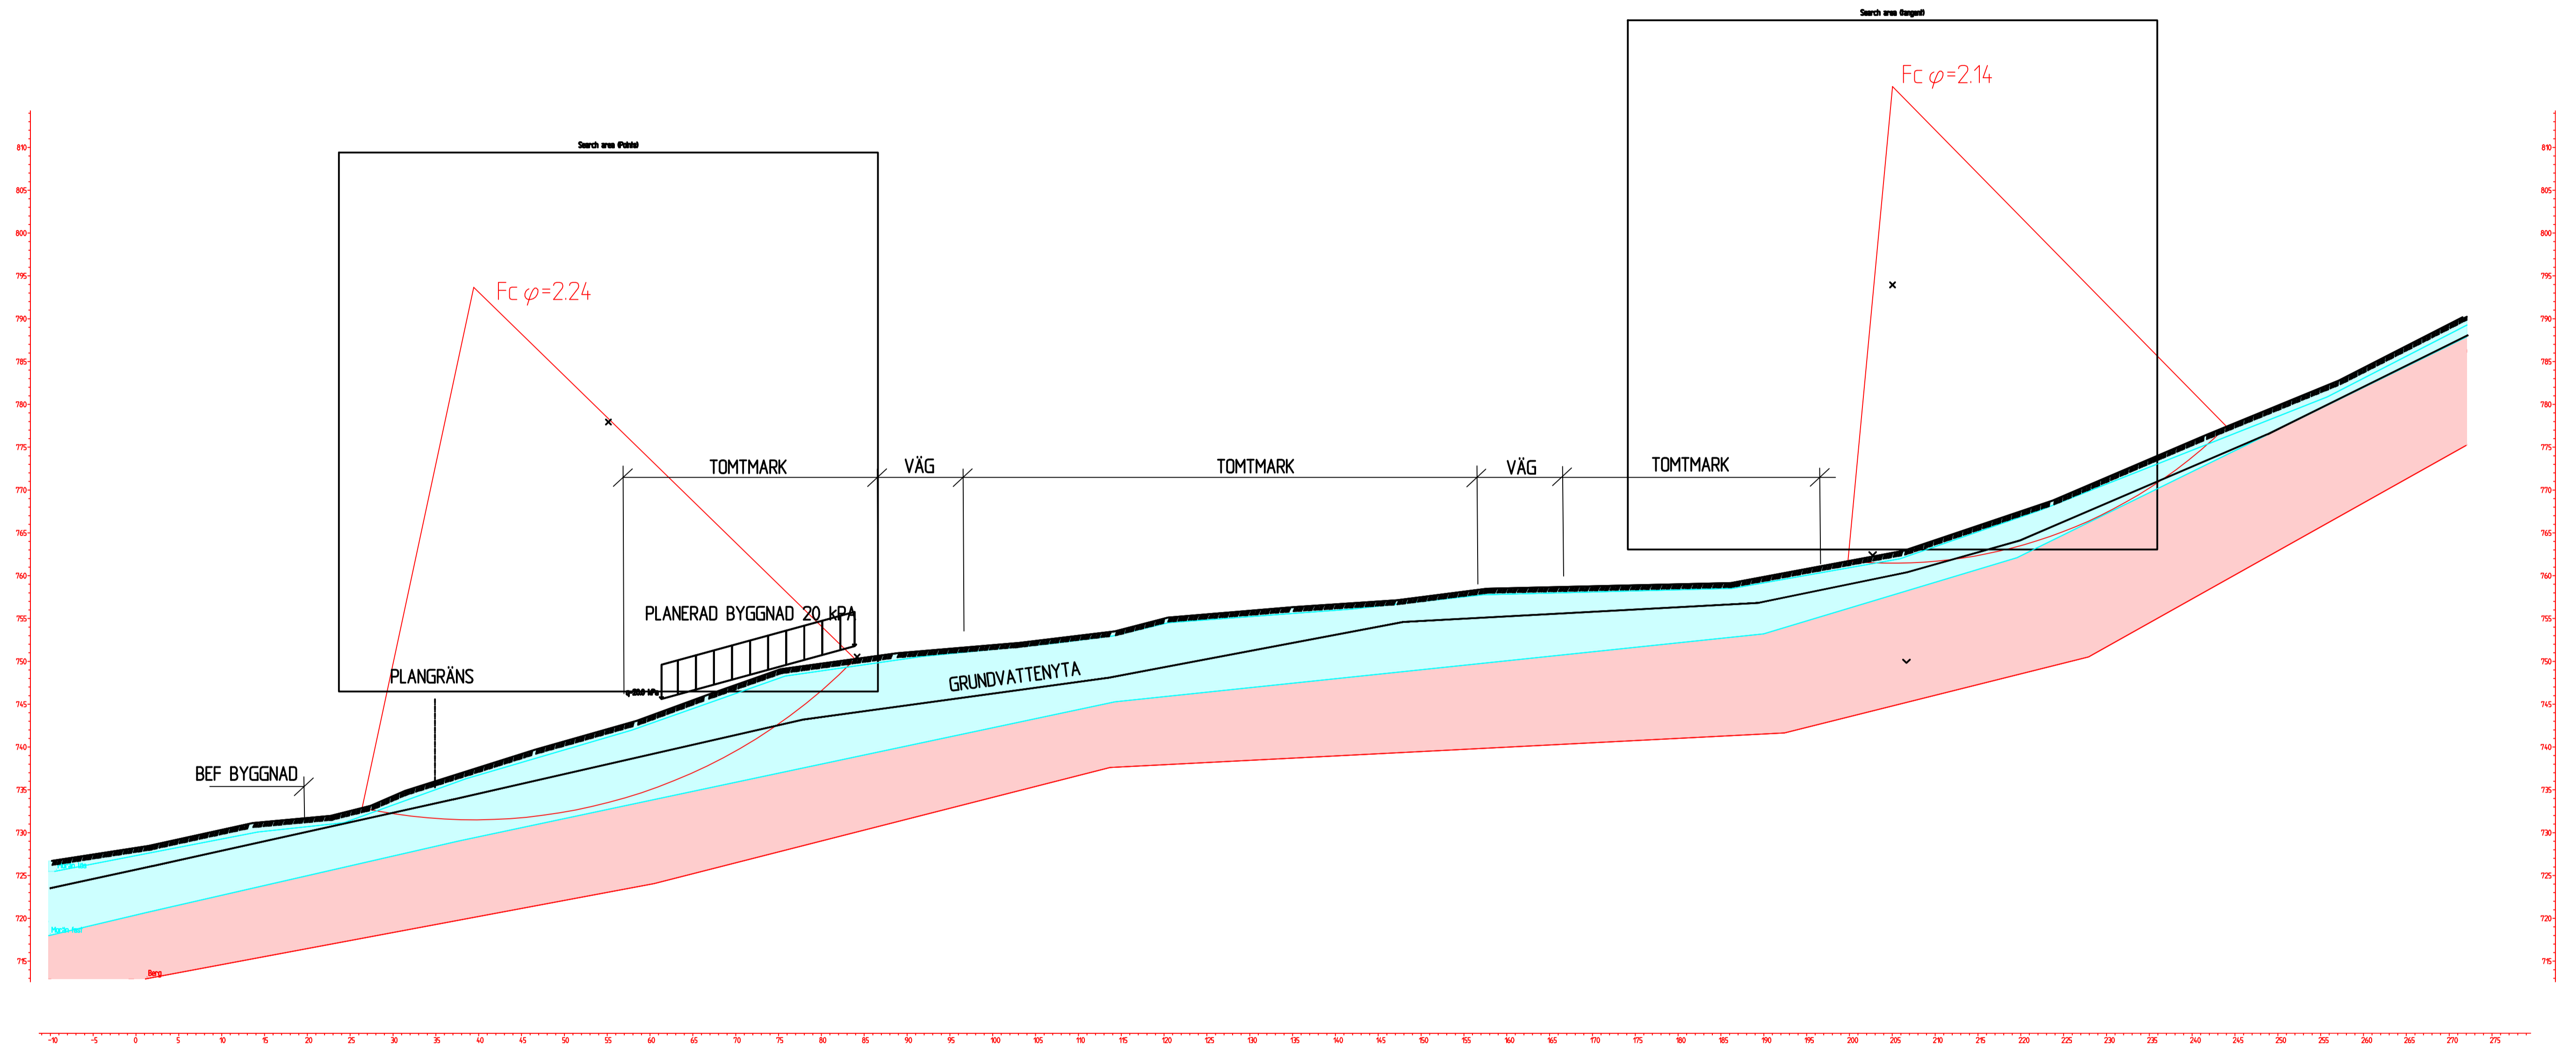
Resultat av utförd beräkning för sektion B redovisas i bilaga 1. Av resultaten framgår följande:

Lägsta beräknade säkerhetsfaktor för sluttande mark i områdets sydvästra del i anslutning till befintlig bebyggelse uppgår till 2.2.

Lägsta beräknade säkerhetsfaktorn för mark i slänt nordost om planerad tomtmark uppgår till 2.1.

Säkerheten mot stabilitetsbrott är således betydligt högre än Skredkommissionens krav och stabiliteten bedöms därmed som tillfredställande.

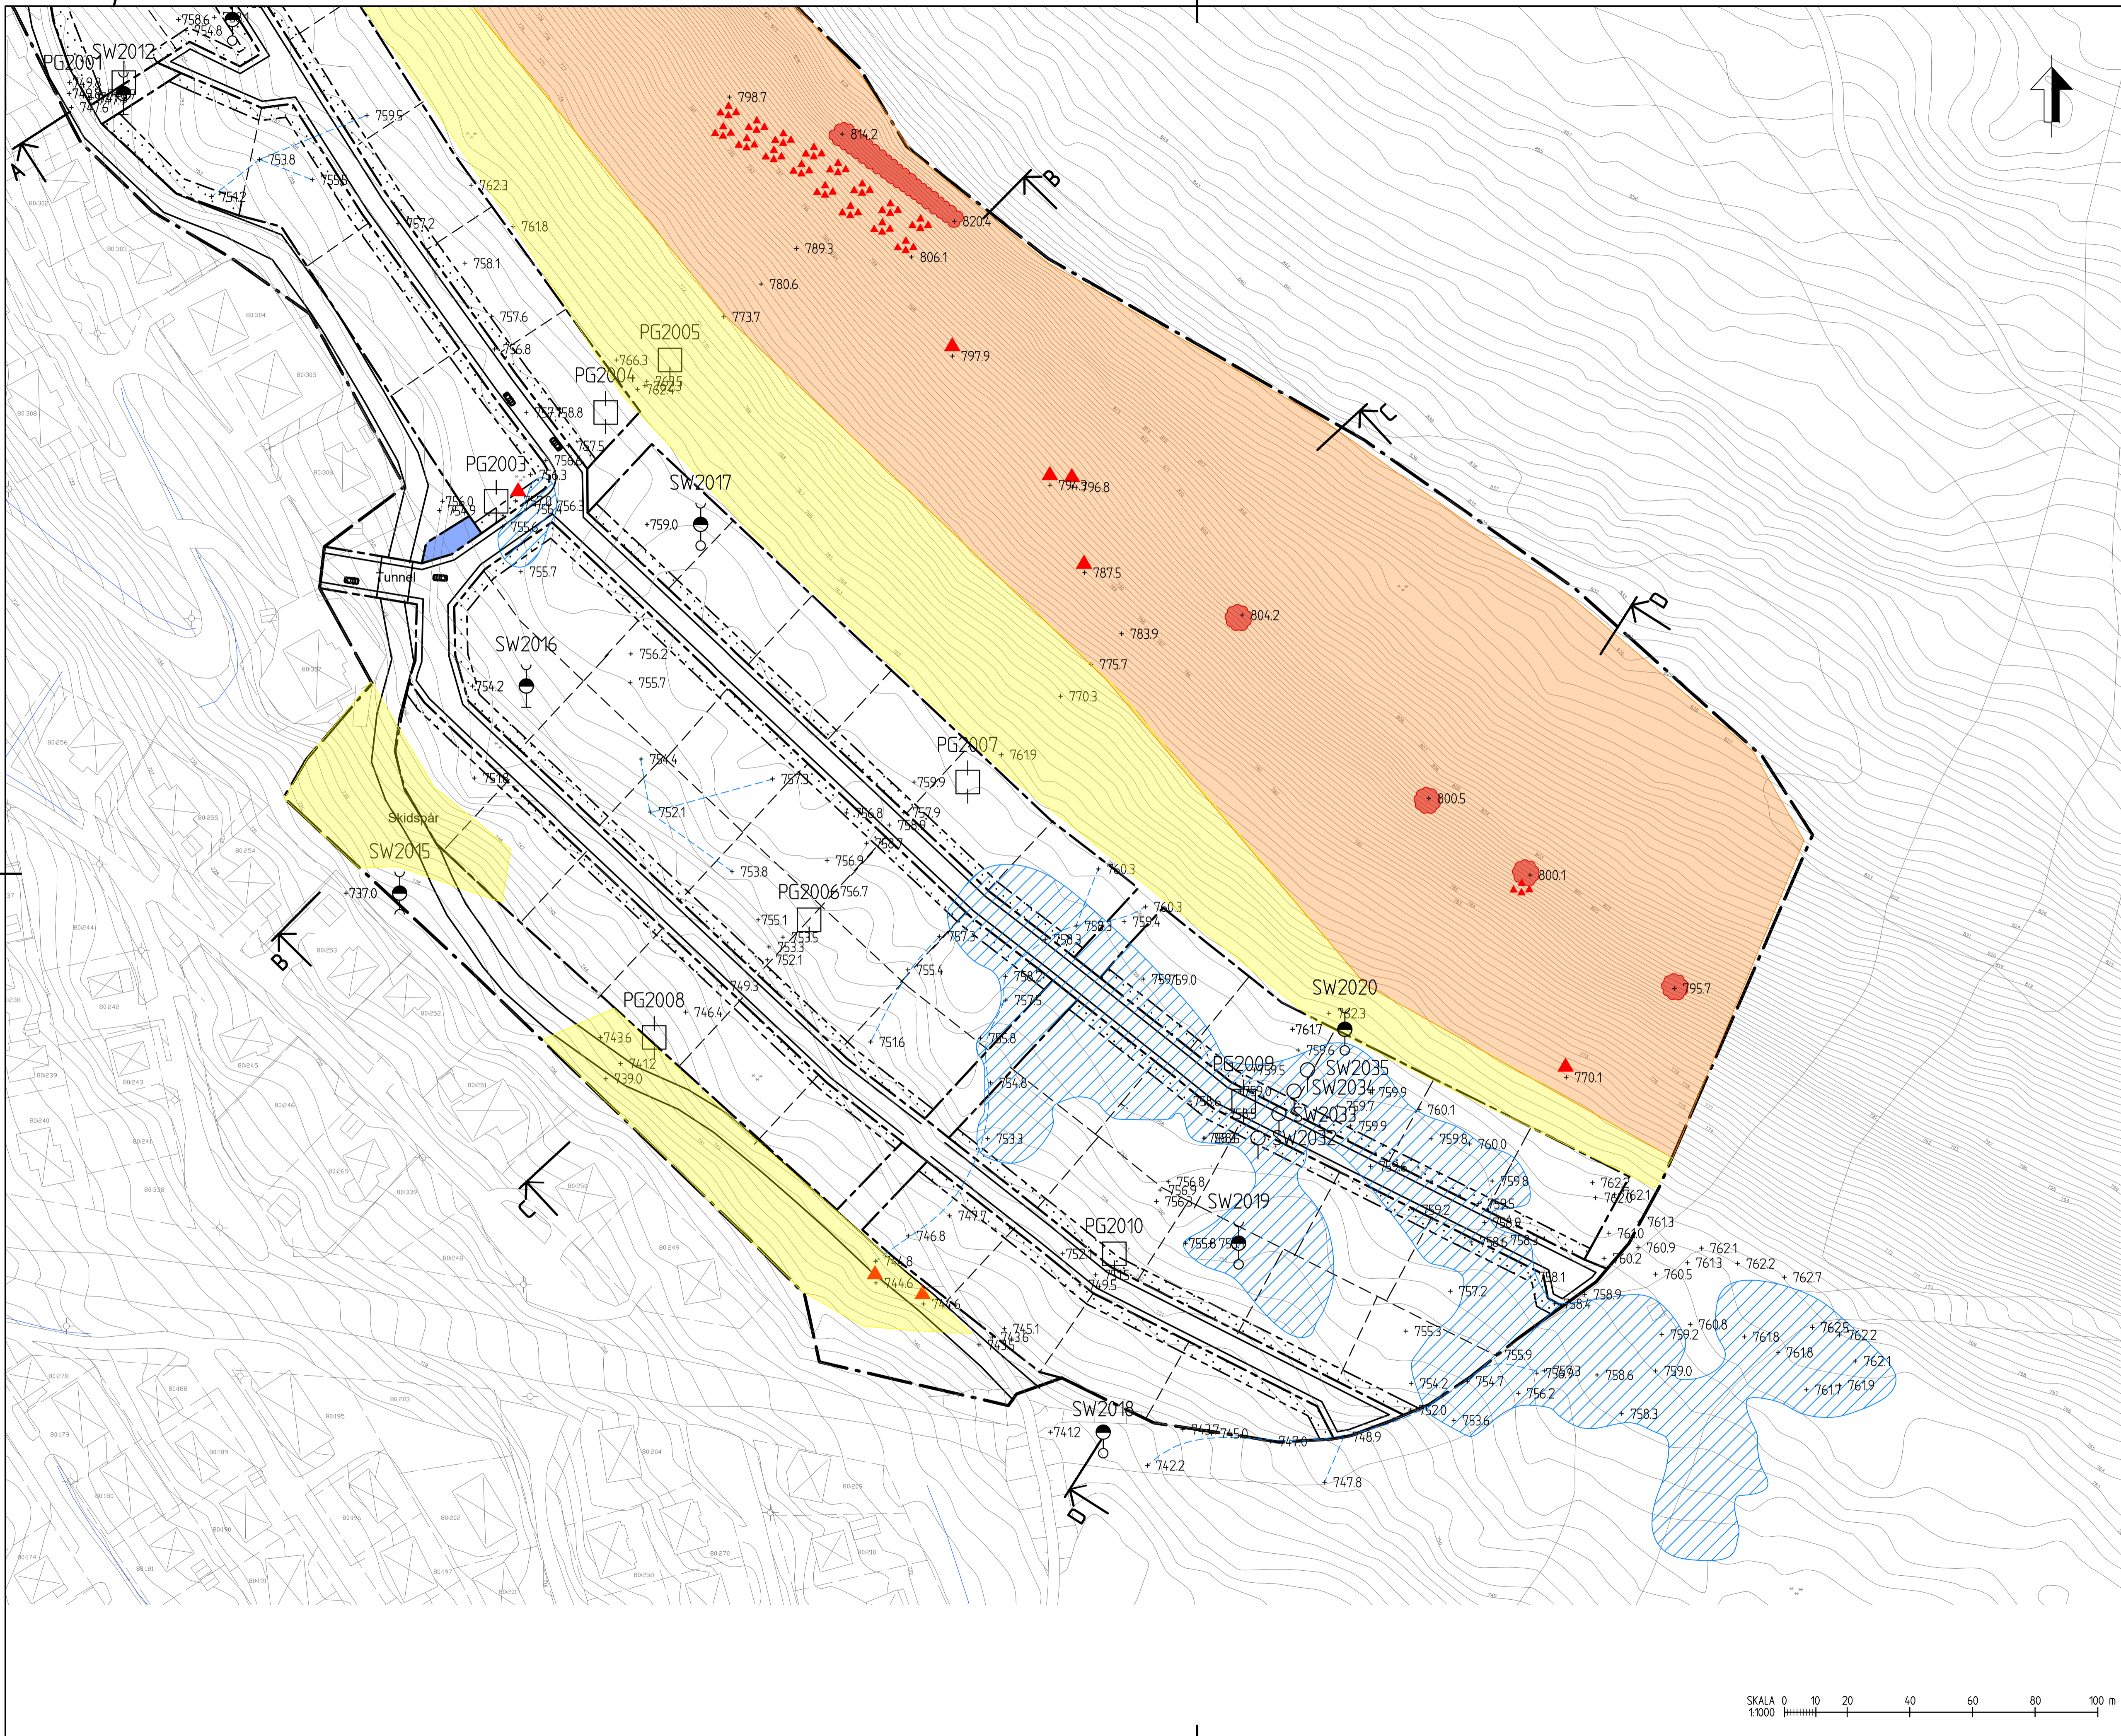
TOLKAD PLAN ÖSTRA DELEN

Inom områdets sydvästra delar, ovan befintlig bebyggelse, där naturliga slänter ställvis ligger i relativt branta lutningar (se ritning G-17.1-03) bör byggnader uppföras med souterrängvåning för att minimera schakt och fyllning inom tomterna.
